## WORKS ON BRIDGE REINFORCEMENT ON THE ROAD N2

**Abstract:** The overall objectives of the project are identification and description of repair works and reinforced selected bridges on N2 road to meet the required level of security and services for international heavy road traffic. This is in line with the Eurocodes design criteria.

## RADOVI NA OJAČANJE POSTOJEĆEG MOSTA NA CESTI N2

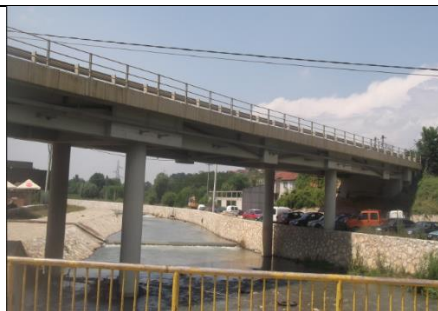
**Slika - 4:** Izabrana dokumentacija

Na osnovu rezultata prikazanih u ranjim odjeljku može se vidjeti da je nosivost nosivosti mosta dovoljna da zadovolji projektne zahtjeve Eurokoda osim za uzdužne glavne nosače, koji su preopterećeni aproksimativno faktor 1.2-1.3.

Trajnost i preostali vijek trajanja različitih elemenata mosta su jako smanjeni zbog oštećenja i nedostatka održavanja.

Nedostatak pokrivača armature u betonskoj konstrukciji, ako se ne popravi, vjerovatno će smanjiti preostali životni vek mosta sa faktorom većim od 2, što odgovara, vjerovatno, smanjenju za više od 20 godina [2].

Glavni delovi radova popravke i ojačanja prikazani su na slici 4.
